ノボケア[®] ニュース

No.22

ノボ ノルディスク ファーマ株式会社の糖尿病関連製品をご使用の皆様へ

注射針を注入器に取り付ける際の留意点

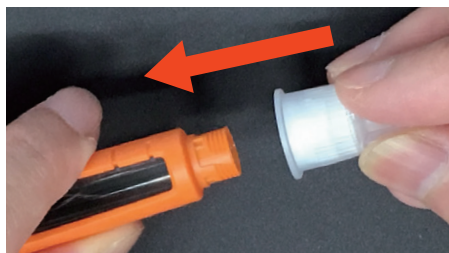
本当に、注射針はまっすぐ装着できていますか？
注射針を正しく装着したと思っても、注射針の後針（注入器のゴム栓に刺さる針）がゴム栓以外の部分に接触した場合、以下の写真のような事象が認められる場合があります。

斜めから刺してしまう

- ✓ 注射針はゴム栓にまっすぐ奥まで刺し、正しく取り付ける
- ✓ 必ず空打ちをして薬液が出ることを目で見えて確認する

どうしてもまっすぐ取り付けることができない場合、利き手で注入器を持ち、注入器の方を注射針に刺すようにすると正しく装着しやすくなります。
