ノボケア[®] ニュース

No.22

ノボ ノルディスク ファーマ株式会社の糖尿病関連製品をご使用の皆様へ

注射針を注入器に取り付ける際の留意点

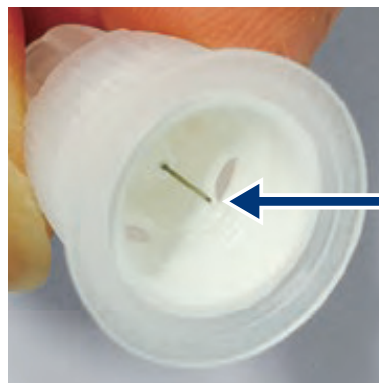
注射針は正しく装着したと思っても、
注射針の後針（注入器のゴム栓に刺さる針）が
ゴム栓以外の部分に接触した場合、
以下の写真のような事象が認められる場合があります。

注射針には後ろ側にも針があります。

後ろ側の針

金属キャップの傷

折れた後針が
刺さっている

後針の折れ曲がり

後針の破損

- ✓ 注射針の後針が、ゴム栓にまっすぐ刺さるように意識して取り付ける。
- ✓ 必ず空打ちをして、薬液が針先から出ることを目で見て確認する。

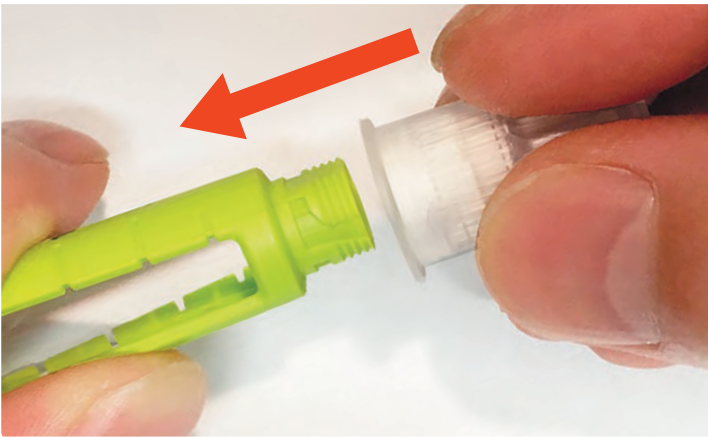
新しい針をまっすぐに取り付けてください。

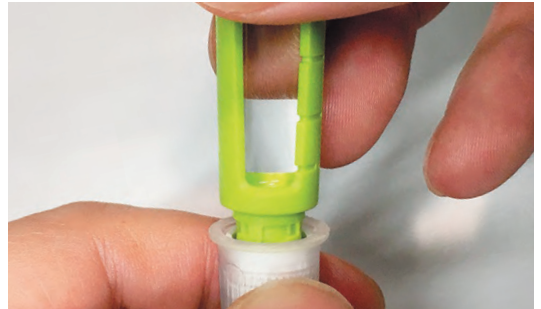
参考 まっすぐに取り付けるコツ

利き手で注入器を持ち、
注入器の方を注射針に刺すようにする。

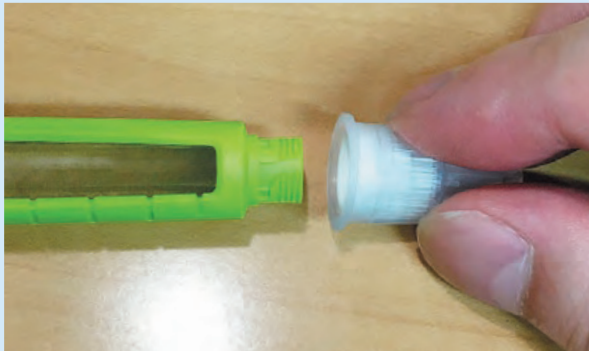
机の上で滑らせるように移動させる。

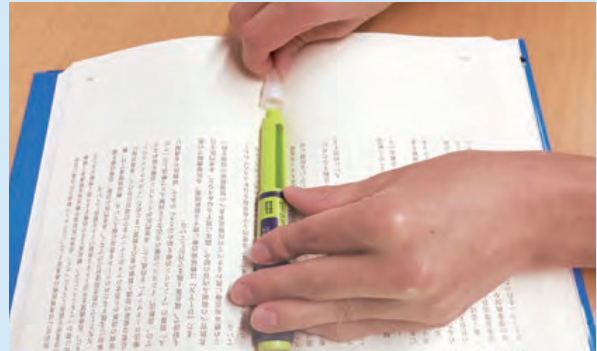
本などの折り目を利用して移動させる。
