# ノボケア<sup>®</sup> ニュース

No.22

## 注射針を注入器に取り付ける際の留意点

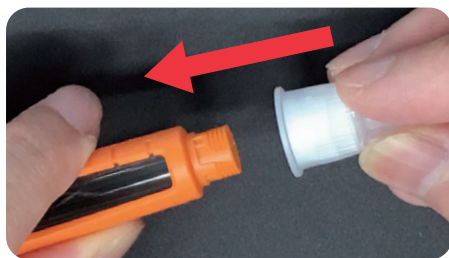
どうしてもまっすぐ取り付けることができない場合、利き手で注入器を持ち、注入器の方を注射針に刺すようにすると正しく装着しやすくなります。

- ✓ 注射針はゴム栓にまっすぐ奥まで刺し、正しく取り付ける
- ✓ 必ず空打ちをして薬液が出ることを目で見確認する
