# ノボケア<sup>®</sup> ニュース

No.16

## ゴムピストンとピストン棒の間に隙間が生じる現象について

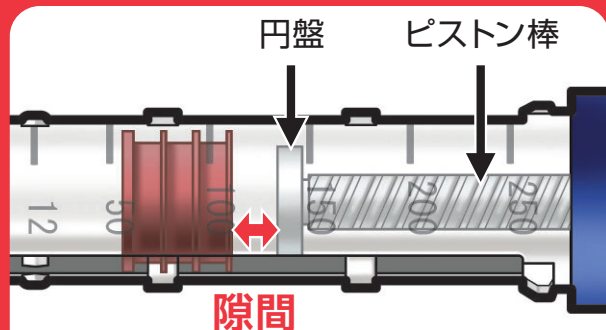
注射針を装着したまま保管した場合等、液漏れが発生し、ゴムピストンとピストン棒の間に隙間が生じることがあり、正確な注射ができなくなります。

### ゴムピストンとピストン棒の間に隙間が生じた例

薬液の汚染や水分蒸発を避けるためにも、注射直後に注射針を外し、注射直前に注射針を装着してくださいね。

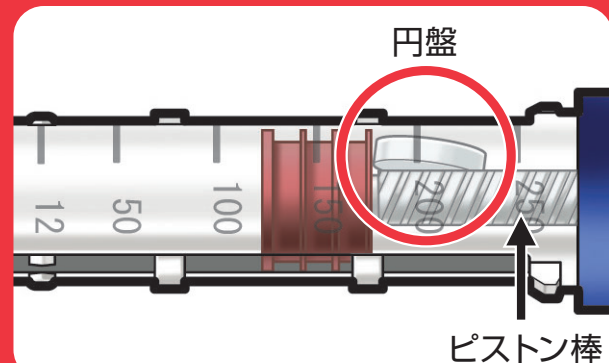
さらに、隙間が生じた状態で注入ボタンが押された場合、ピストン棒先端の円盤が正しい位置から外れることもあります。

### 円盤が正しい位置から外れている例
