ノボケア[®] ニュース

No.16

ノボ ノルディスク ファーマ株式会社の糖尿病関連製品をご使用の皆様へ ゴムピストンとピストン棒の間に隙間が生じる現象について

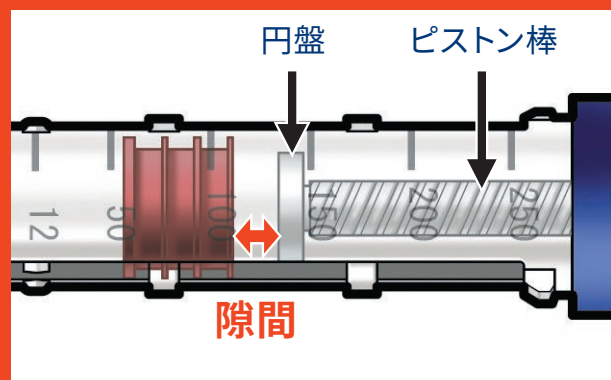
注射針を装着したまま保管した場合等、液漏れが発生し、ゴムピストンとピストン棒の間に隙間が生じることがあり、正確な注射ができなくなります。

ゴムピストンとピストン棒の間に 隙間が生じた例

薬液の汚染や水分蒸発を避けるためにも、注射直後に注射針を外し、注射直前に注射針を装着してくださいね。

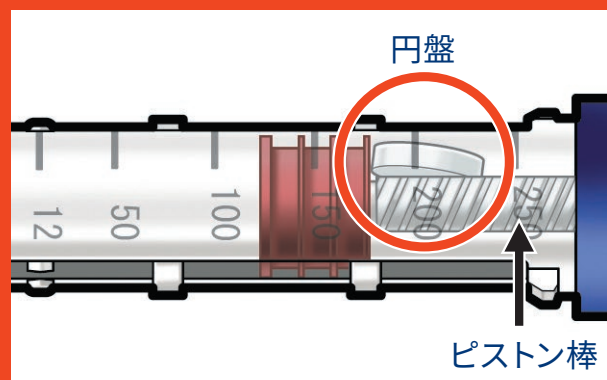
さらに、隙間が生じた状態で注入ボタンが押された場合、ピストン棒先端の円盤が正しい位置から外れることもあります。

円盤が正しい位置から 外れている例
